Wasserleitung DN 200

mit Kalksinter in 20 Jahren verkalkt.

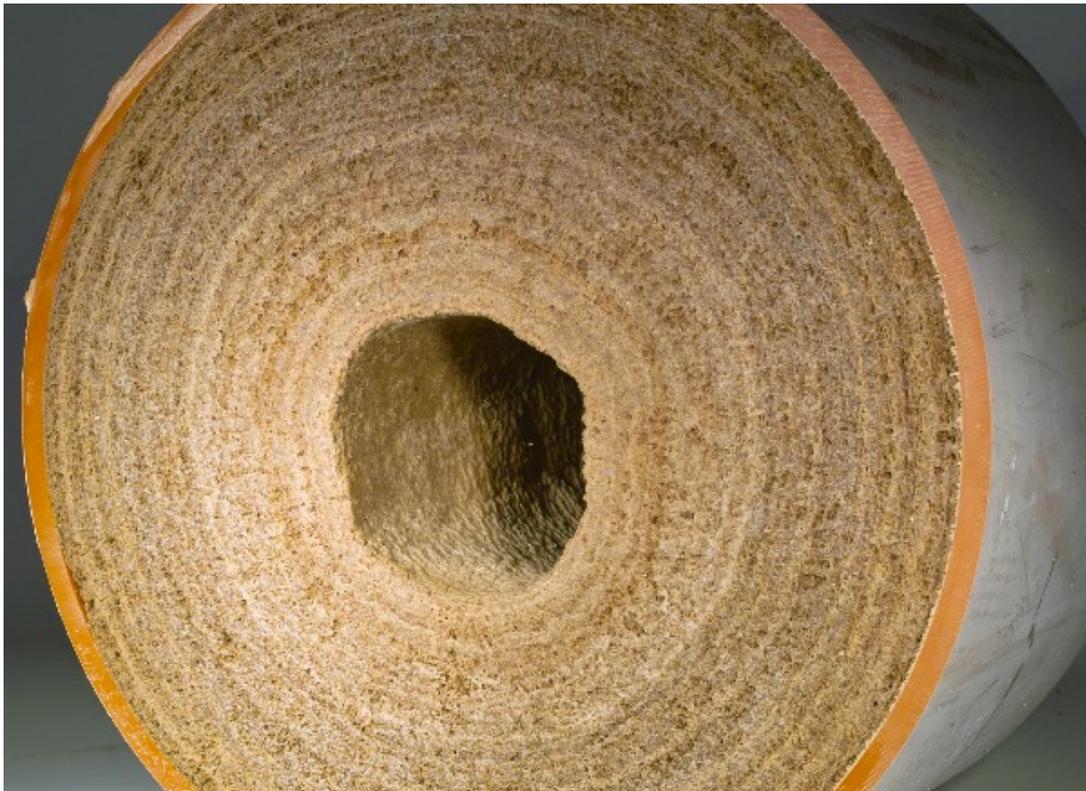
Die Wasserleitung aus Kunststoff stammt aus Lengfurt, wo sie infolge eines hohen Gehalts an Ca-Ionen in nur etwa 20 Jahren bis auf einen geringen Restquerschnitt mit Calcit (CaCO_3) verschlossen wurde.
